# Analisi del comfort microclimatico in edifici pubblici ad uso ufficio del territorio del Sulcis

Report Ricerca di Sistema Elettrico

Tema di Ricerca: Edifici ad energia quasi zero (NZEB)

Obiettivo a.2 – Analisi del comfort microclimatico

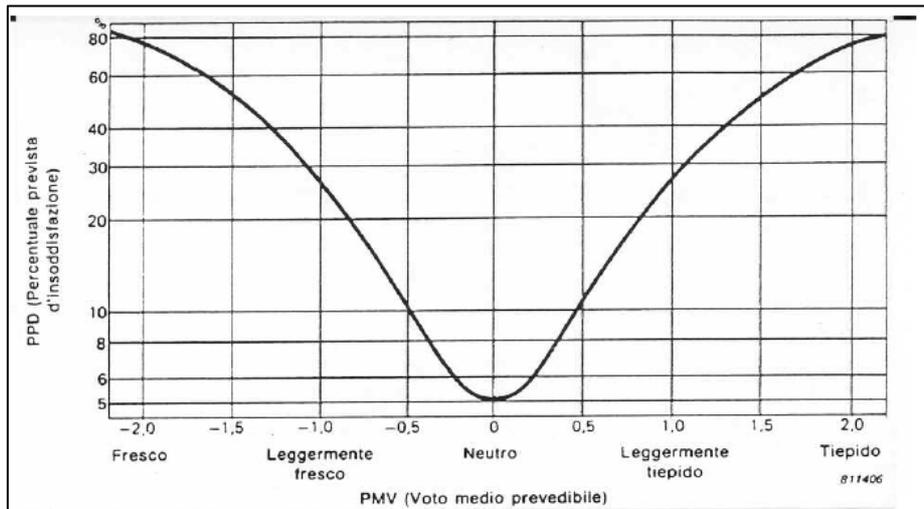
Figura 2.1 Percentuale prevista di insoddisfatti (PPD) in funzione del voto medio previsto (PMV).

All'indice PMV è associato l'indice PPD (Predicted Percentage of Dissatisfied), che esprime la percentuale di persone insoddisfatte delle condizioni climatiche in esame. La relazione fra PPD e PMV, mostrata in figura 2.1 è data dall'equazione:

dalla quale si può osservare che anche in caso di neutralità termica rappresentata da  $PMV=0$ , rimanga comunque una percentuale pari al 5% di persone insoddisfatte. Questa ridotta percentuale lascia trasparire come, anche in caso di parametri ambientali ottimali, ci sia sempre una piccola percentuale di insoddisfazione, probabilmente dovuta a fattori soggettivi.

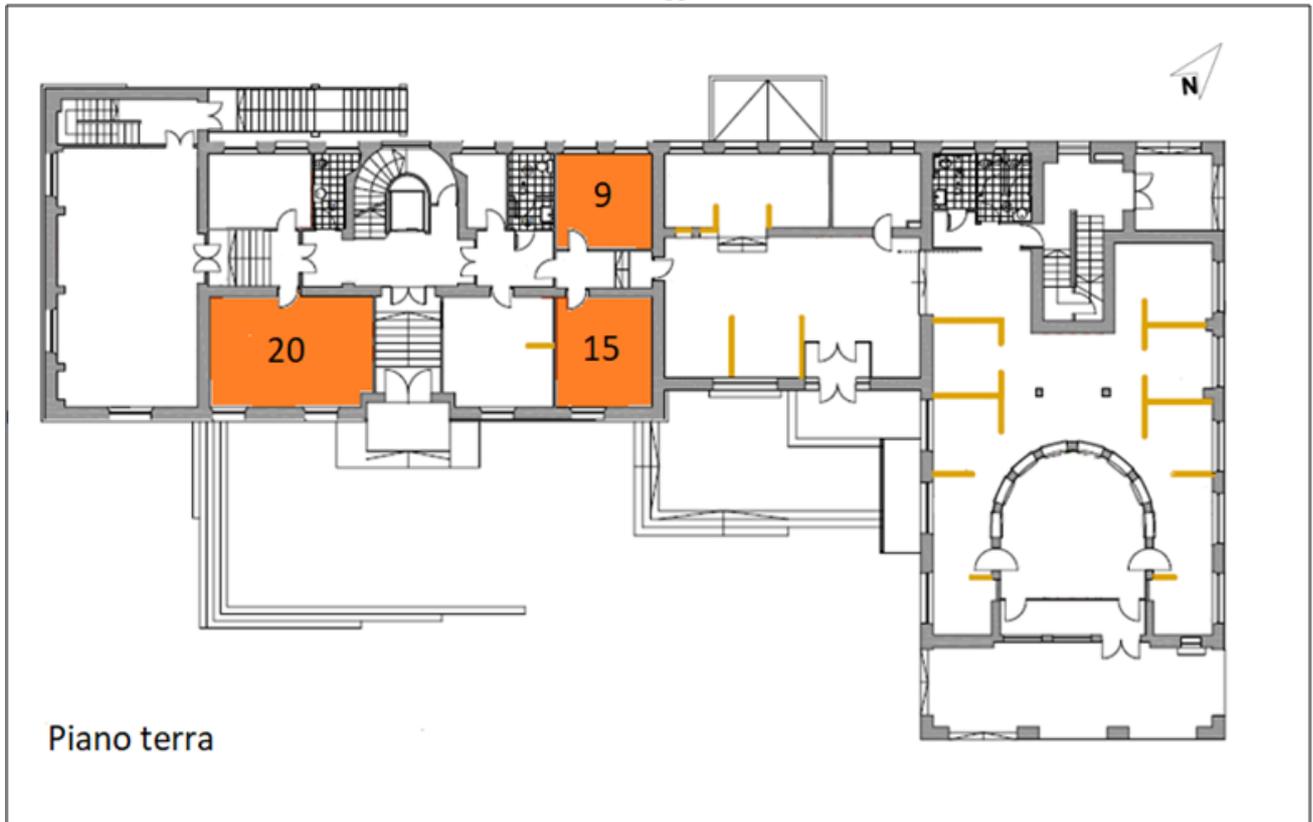
**Figura 5.2.1 Planimetria - piano terra - municipio di Carbonia con indicazione degli uffici oggetto del monitoraggio.**

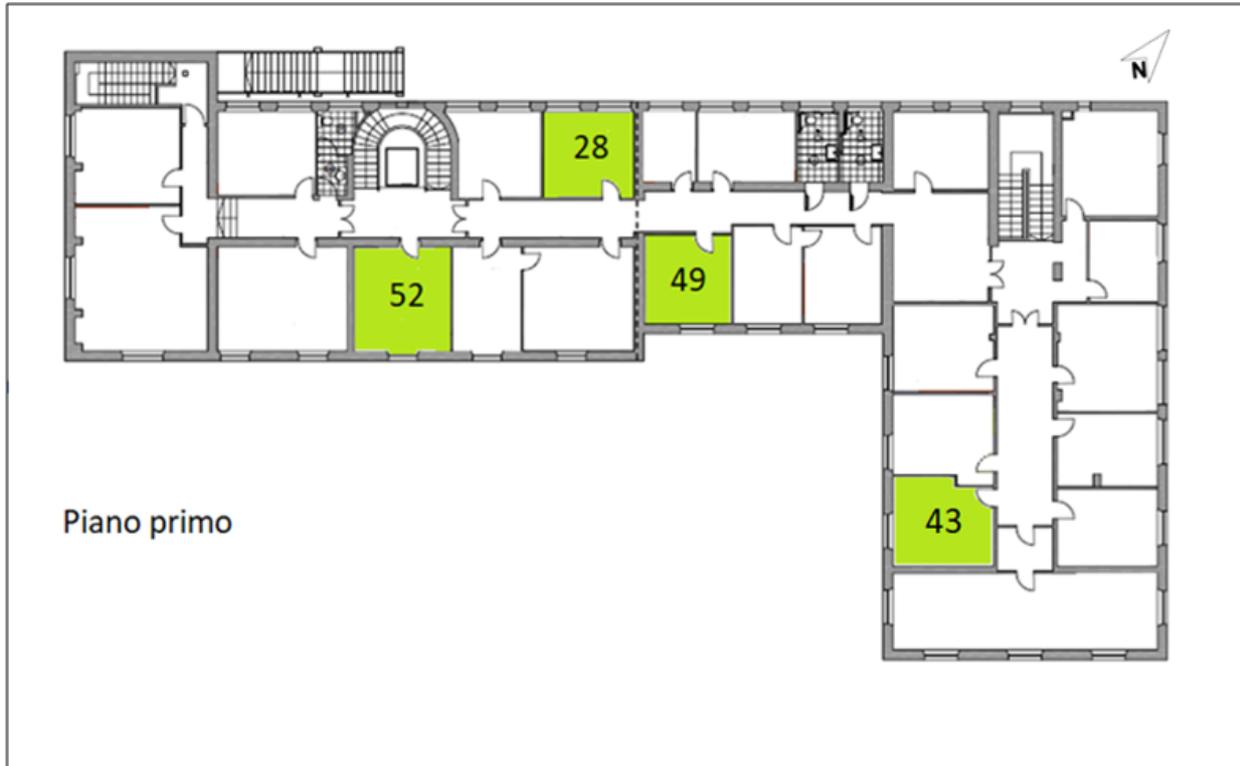
Figura 5.2.2 Planimetria - piano primo - municipio di Carbonia con indicazione degli uffici oggetto del monitoraggio.

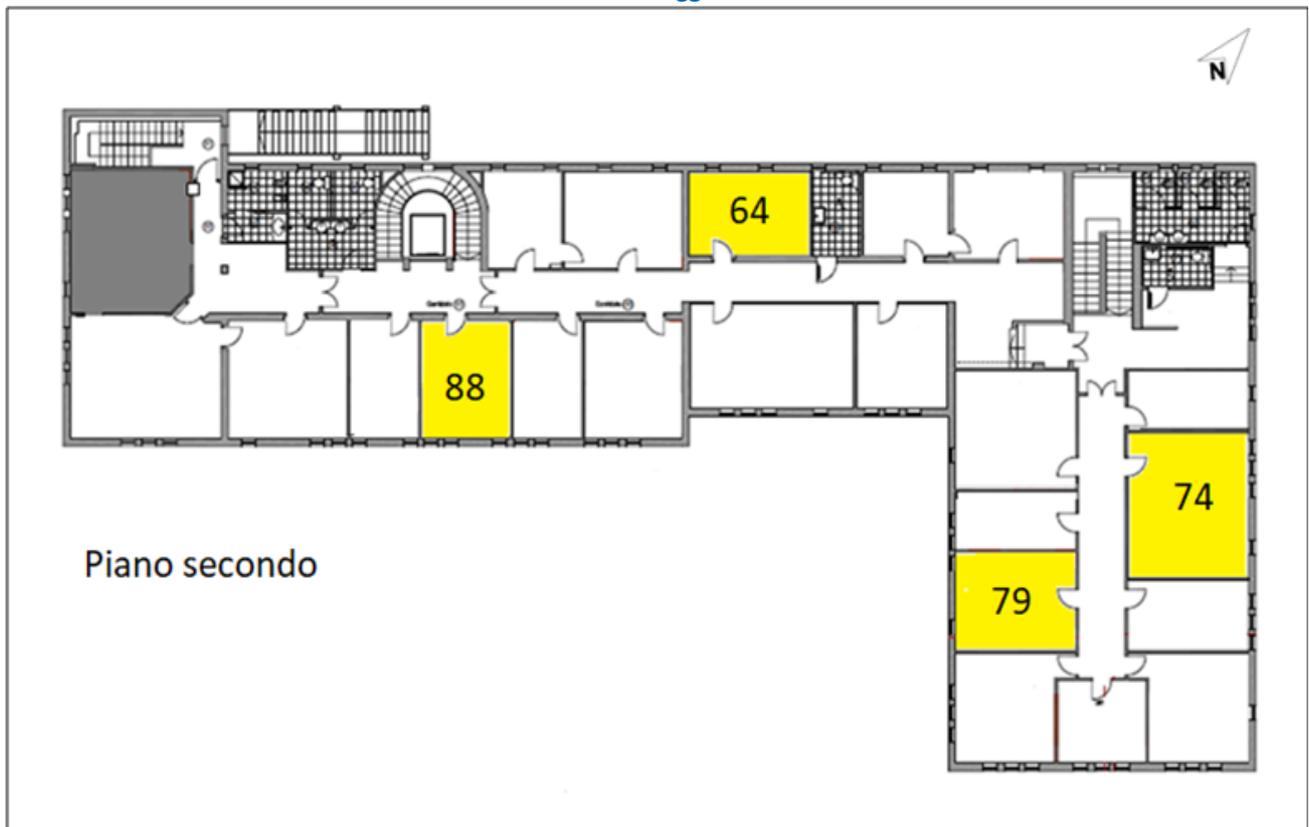
Figura 5.2.3 Planimetria - piano secondo - municipio di Carbonia con indicazione degli uffici oggetto del monitoraggio.

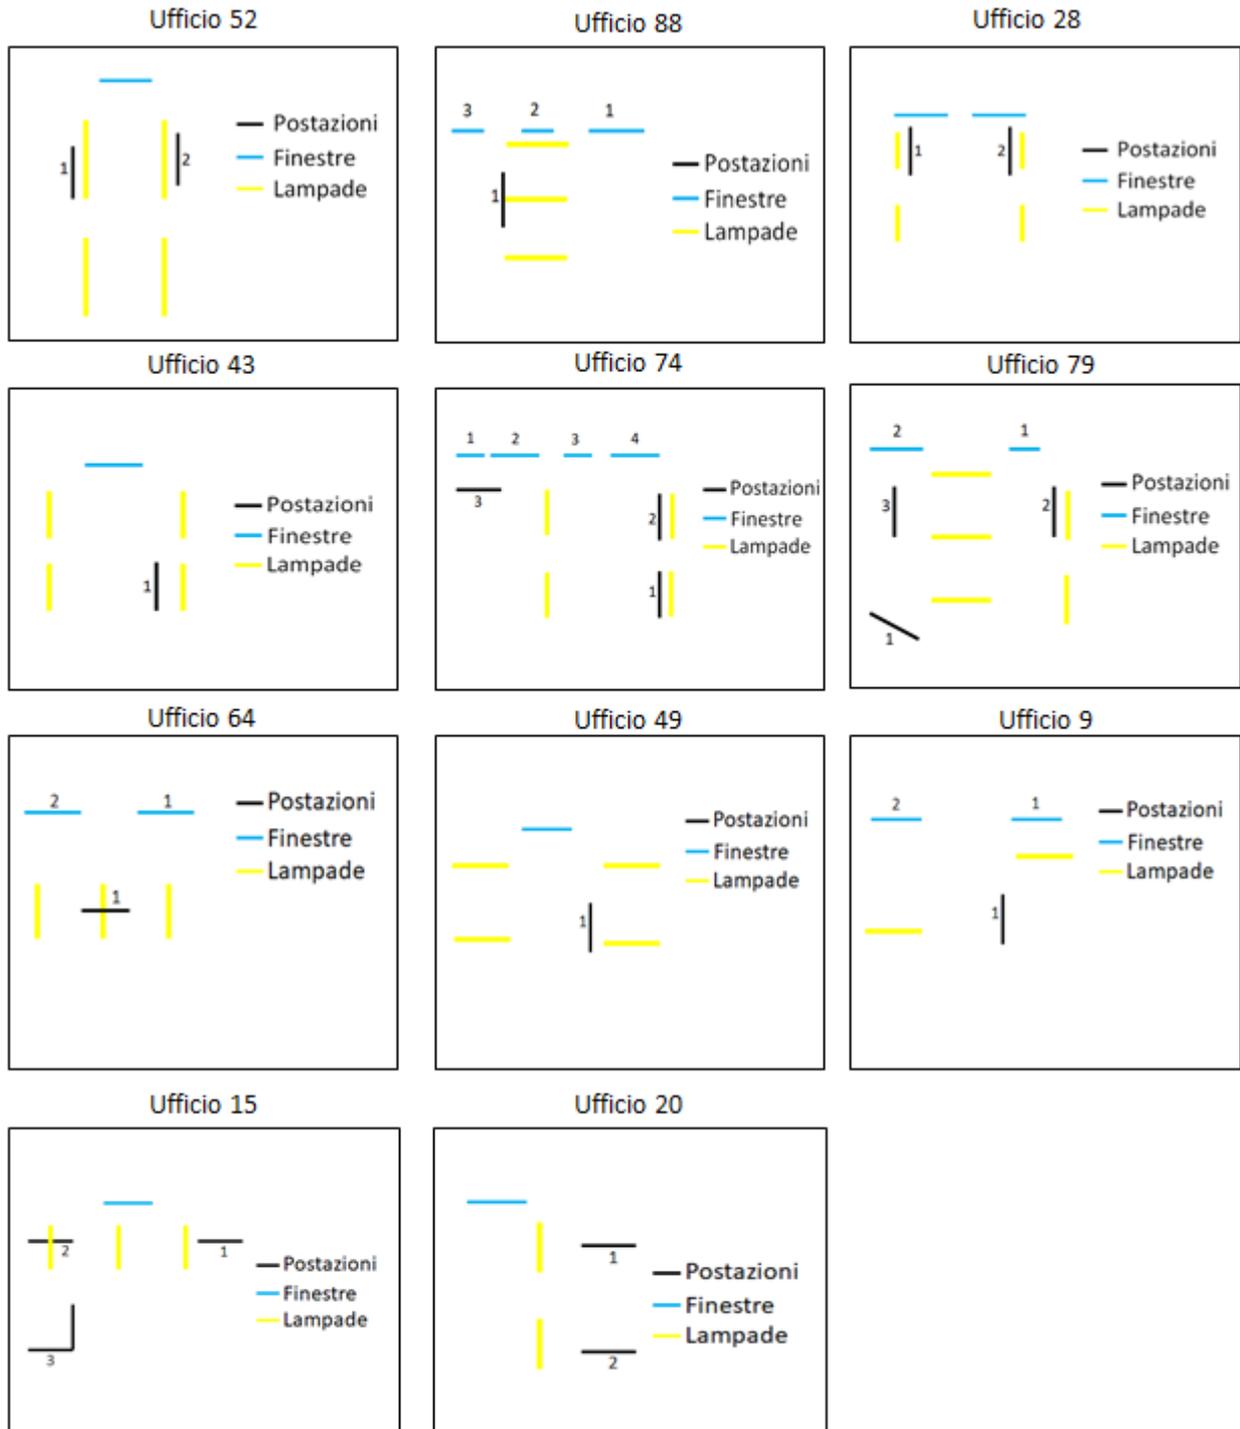
Tabella 5.2.4 Riproduzione uffici Municipio di Carbonia.

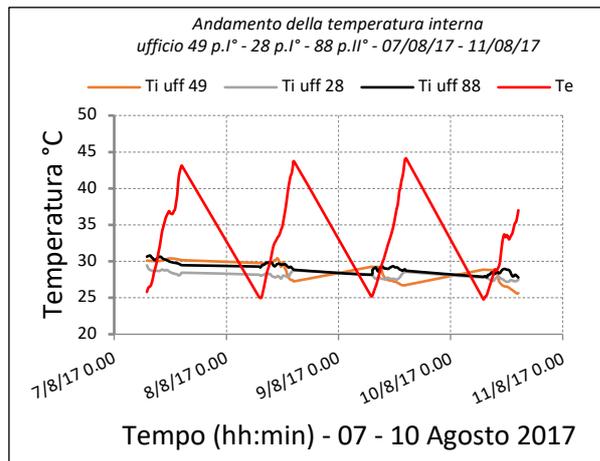
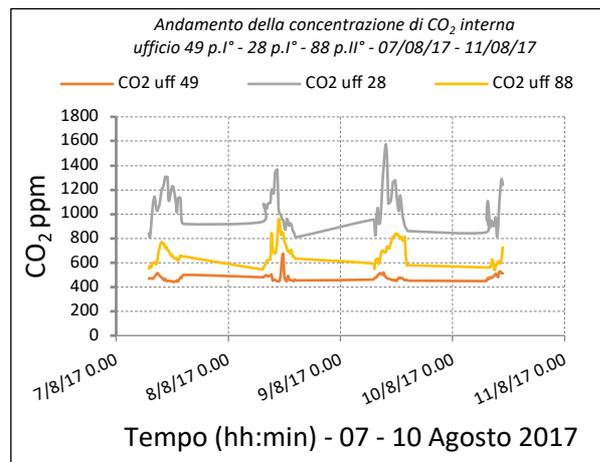
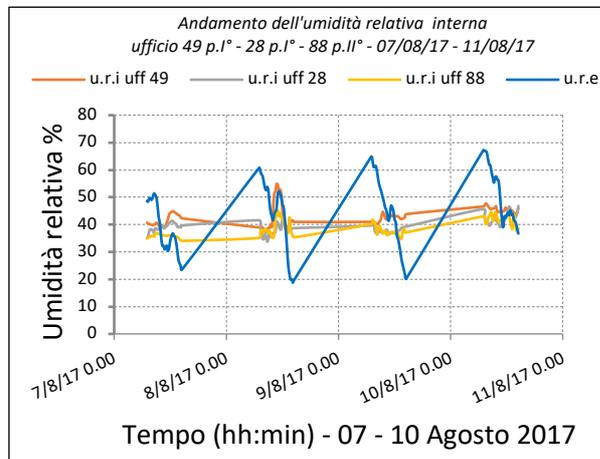
a) Ufficio 49 (piano I°) – Ufficio 28 (piano I°) – Ufficio 88 (piano II°)

Confronto dell'andamento della temperatura, dell'umidità relativa e della concentrazione di CO<sub>2</sub> interna negli uffici monitorati – 07/08/17 – 11/08/17

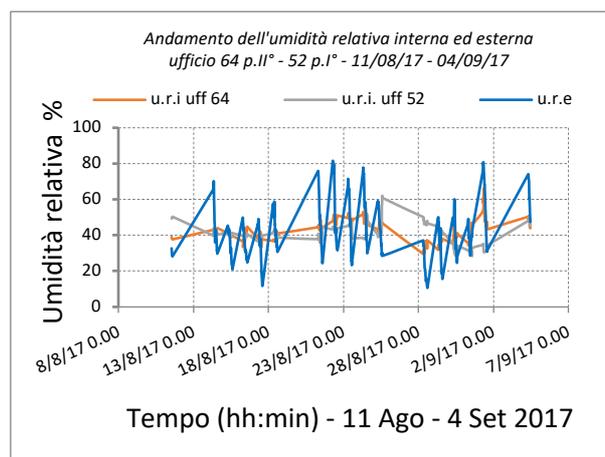
b) Ufficio 64 (piano II°) – Ufficio 52 (piano I°)

Confronto dell'andamento della temperatura, dell'umidità relativa e della concentrazione di CO<sub>2</sub> interna negli uffici monitorati – 11/08/17 – 04/09/17

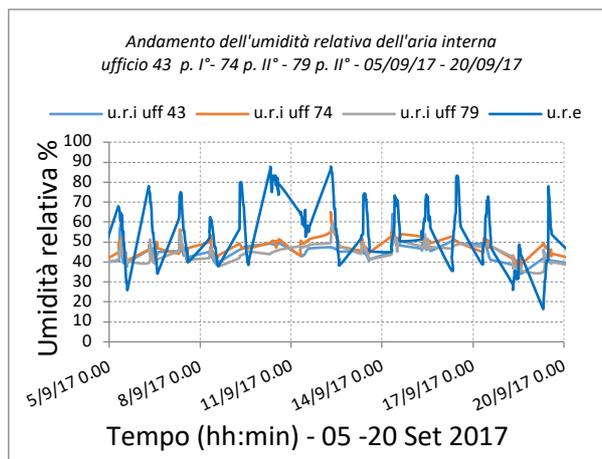
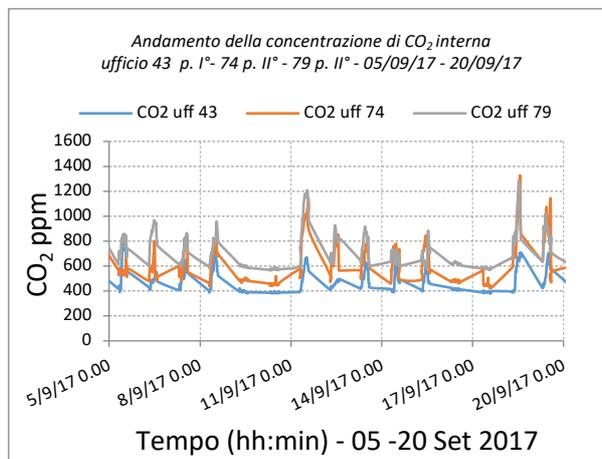
c) Ufficio 43 (piano I°) – Ufficio 74 (piano II°) – Ufficio 79 (piano II°)

Confronto dell'andamento della temperatura, dell'umidità relativa e della concentrazione di CO<sub>2</sub> interna negli uffici monitorati – 05/09/17 – 20/09/17

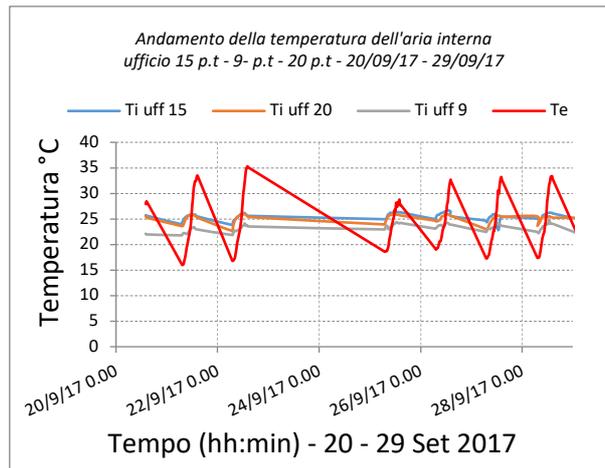
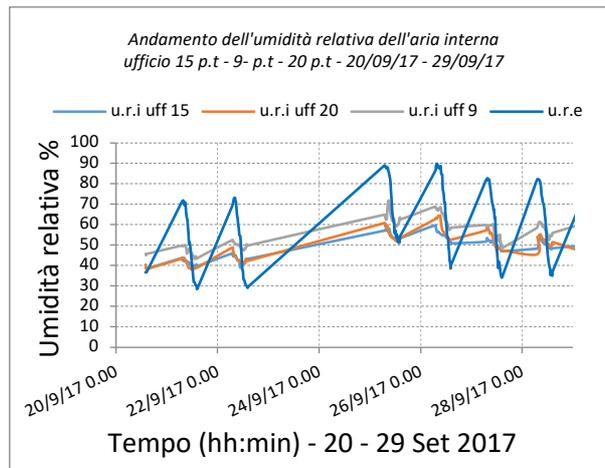
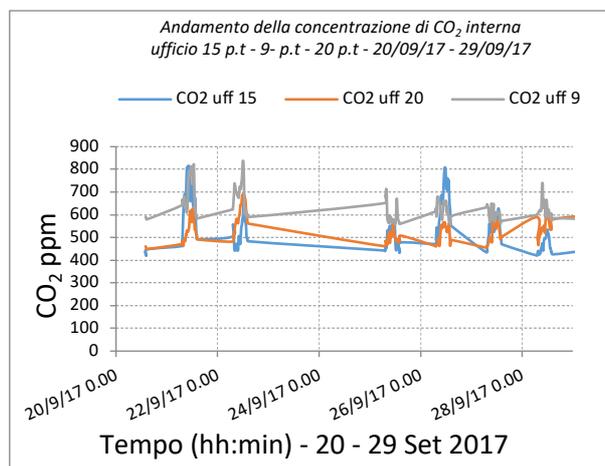
*d) Ufficio 15 (piano terra) – Ufficio 20 (piano terra) – Ufficio 9 (piano terra)*

*Confronto dell'andamento della temperatura, dell'umidità relativa e della concentrazione di CO<sub>2</sub> interna negli uffici monitorati – 20/09/17 – 29/09/17*

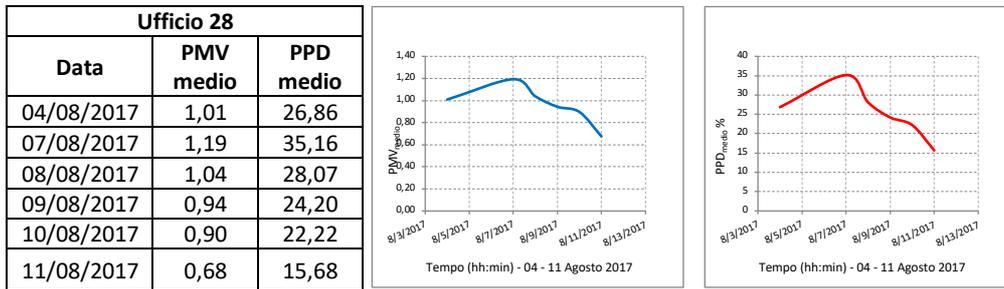
**Tabella 5.3.2 Valori medi degli indici PMV e PPD e relativi grafici - Ufficio 28**

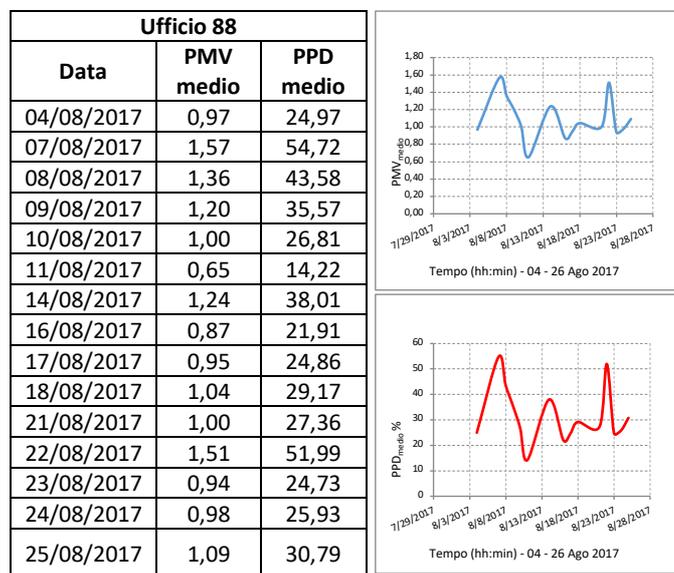
**Tabella 5.3.3 Valori medi degli indici PMV e PPD e relativi grafici - Ufficio 88**

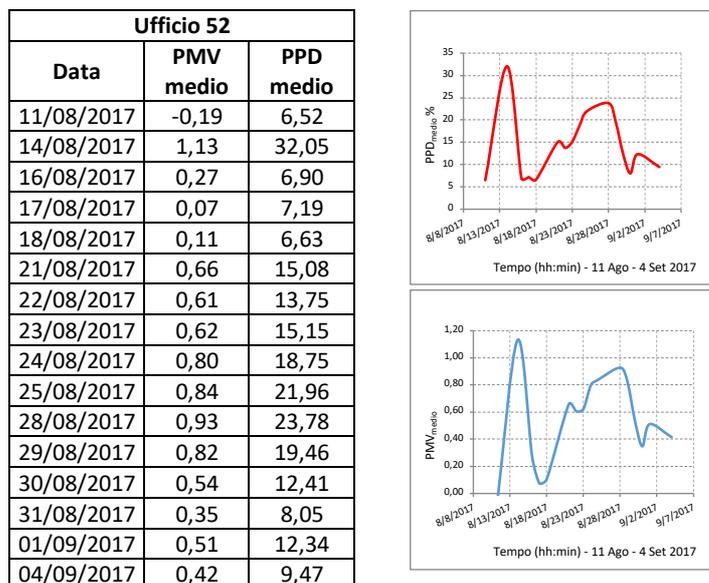
**Tabella 5.3.4 Valori medi degli indici PMV e PPD e relativi grafici - Ufficio 52**

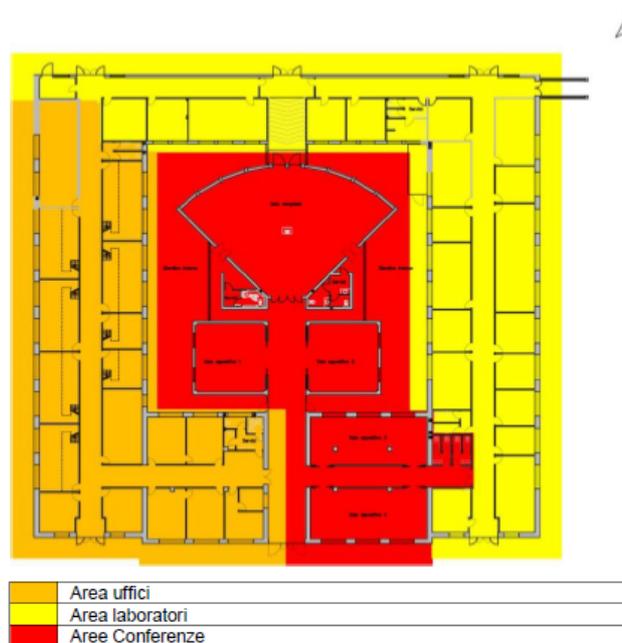
**Figura 6.1.3 Usi funzionali della struttura.**

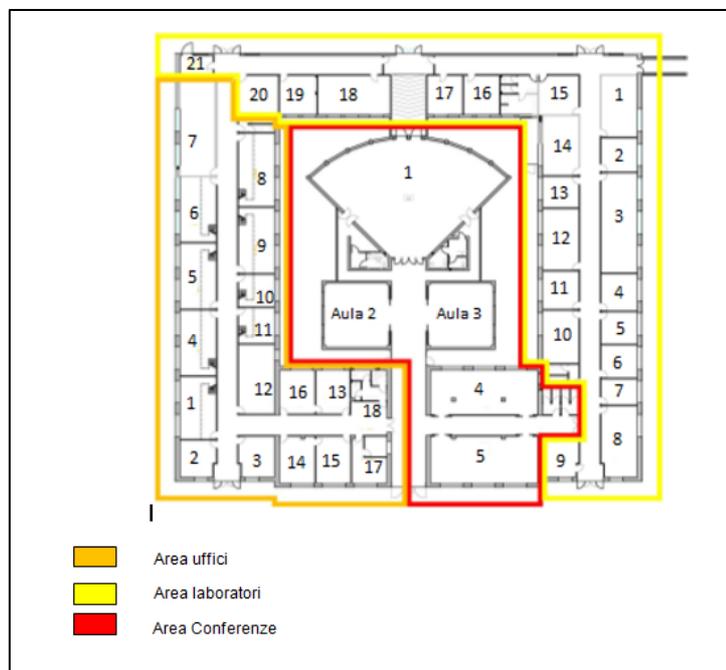
Figura 6.2.2 Planimetria CRS.

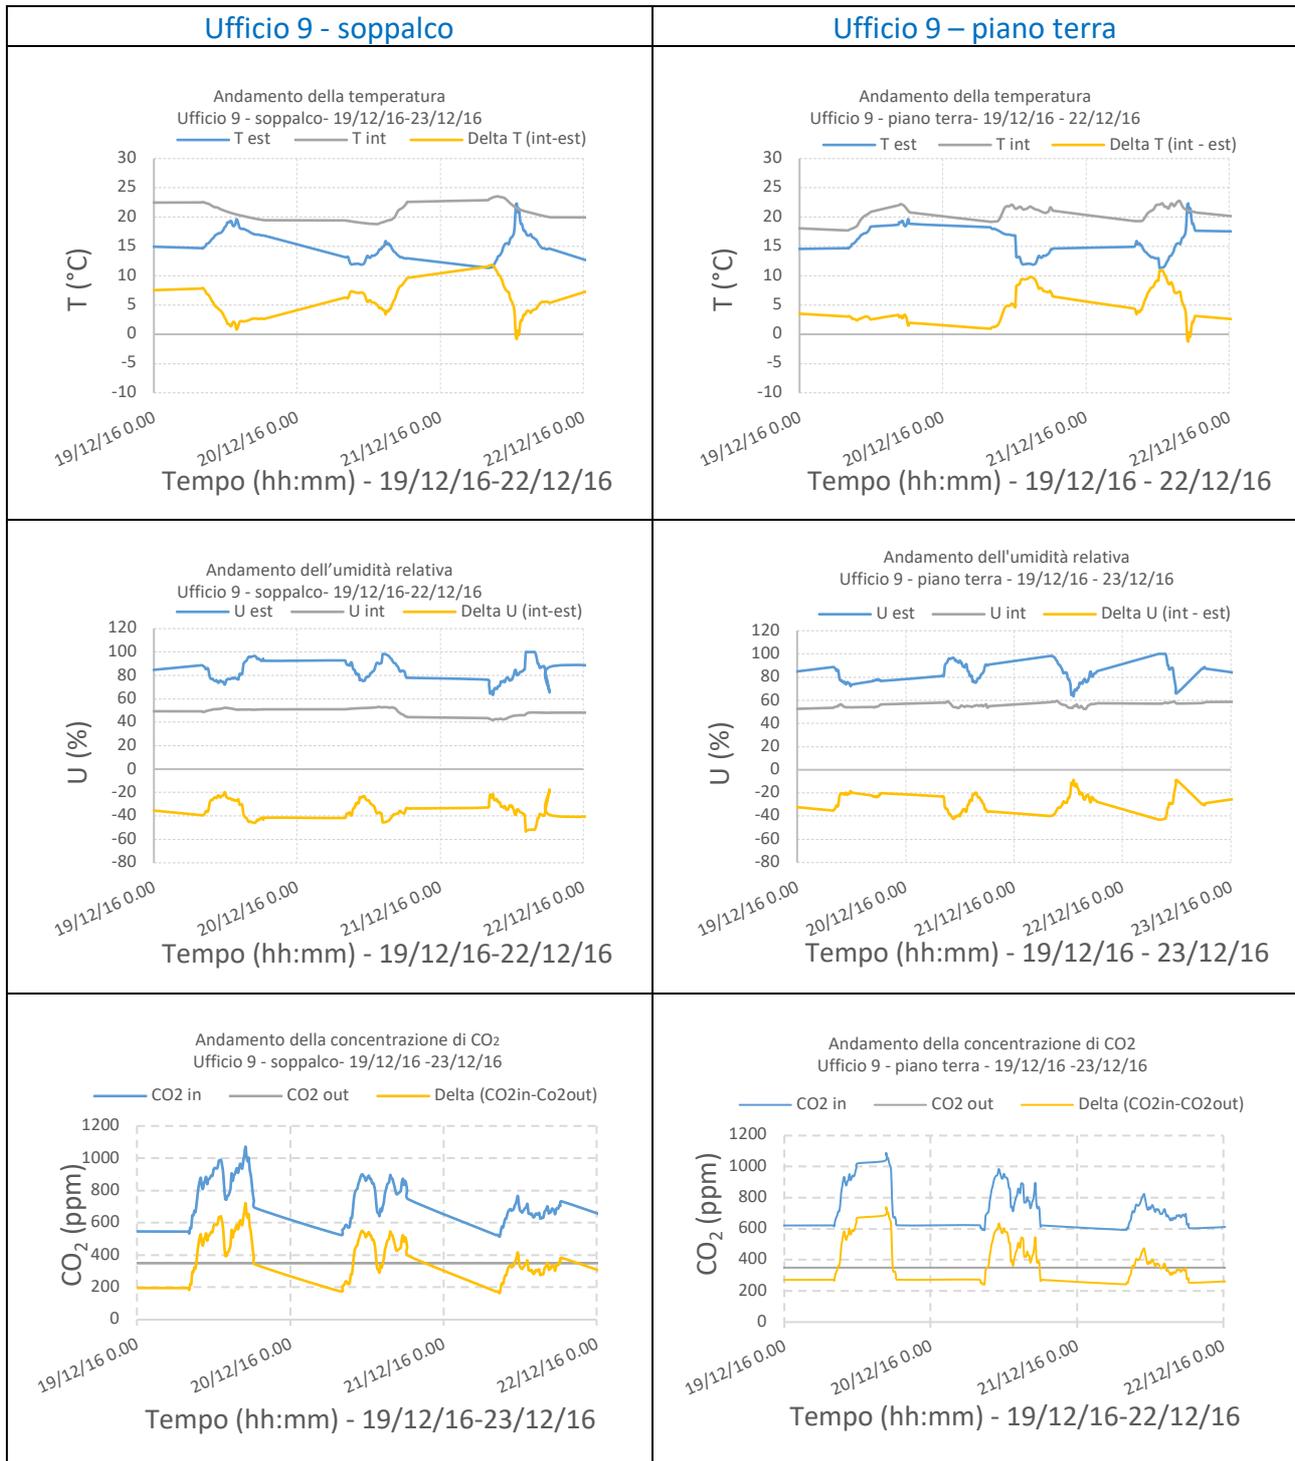
**Tabella 6.2.2 Andamento delle variabili indoor – Ufficio 9 – 19/12/16 – 22/12/16.**

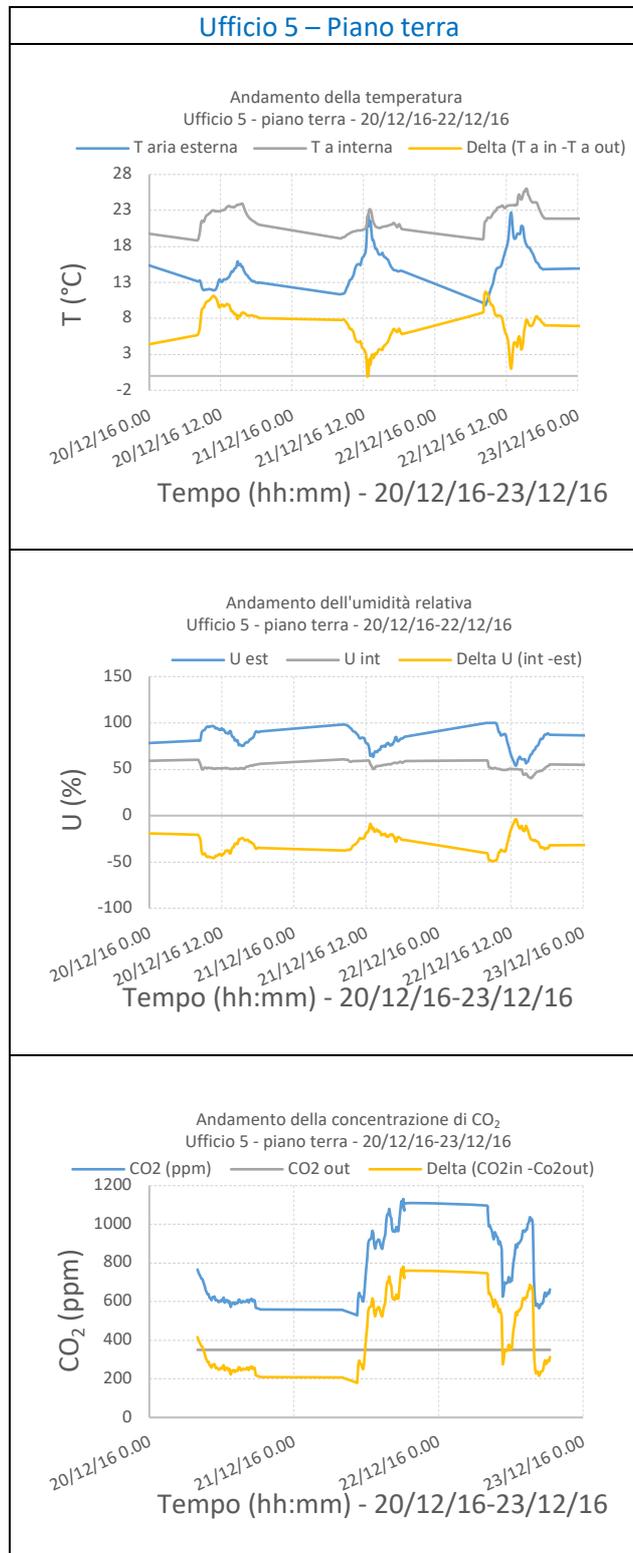
**Tabella 6.2.3 Andamento delle variabili indoor – Ufficio 5 – piano terra – 20/12/16 – 22/12/16**

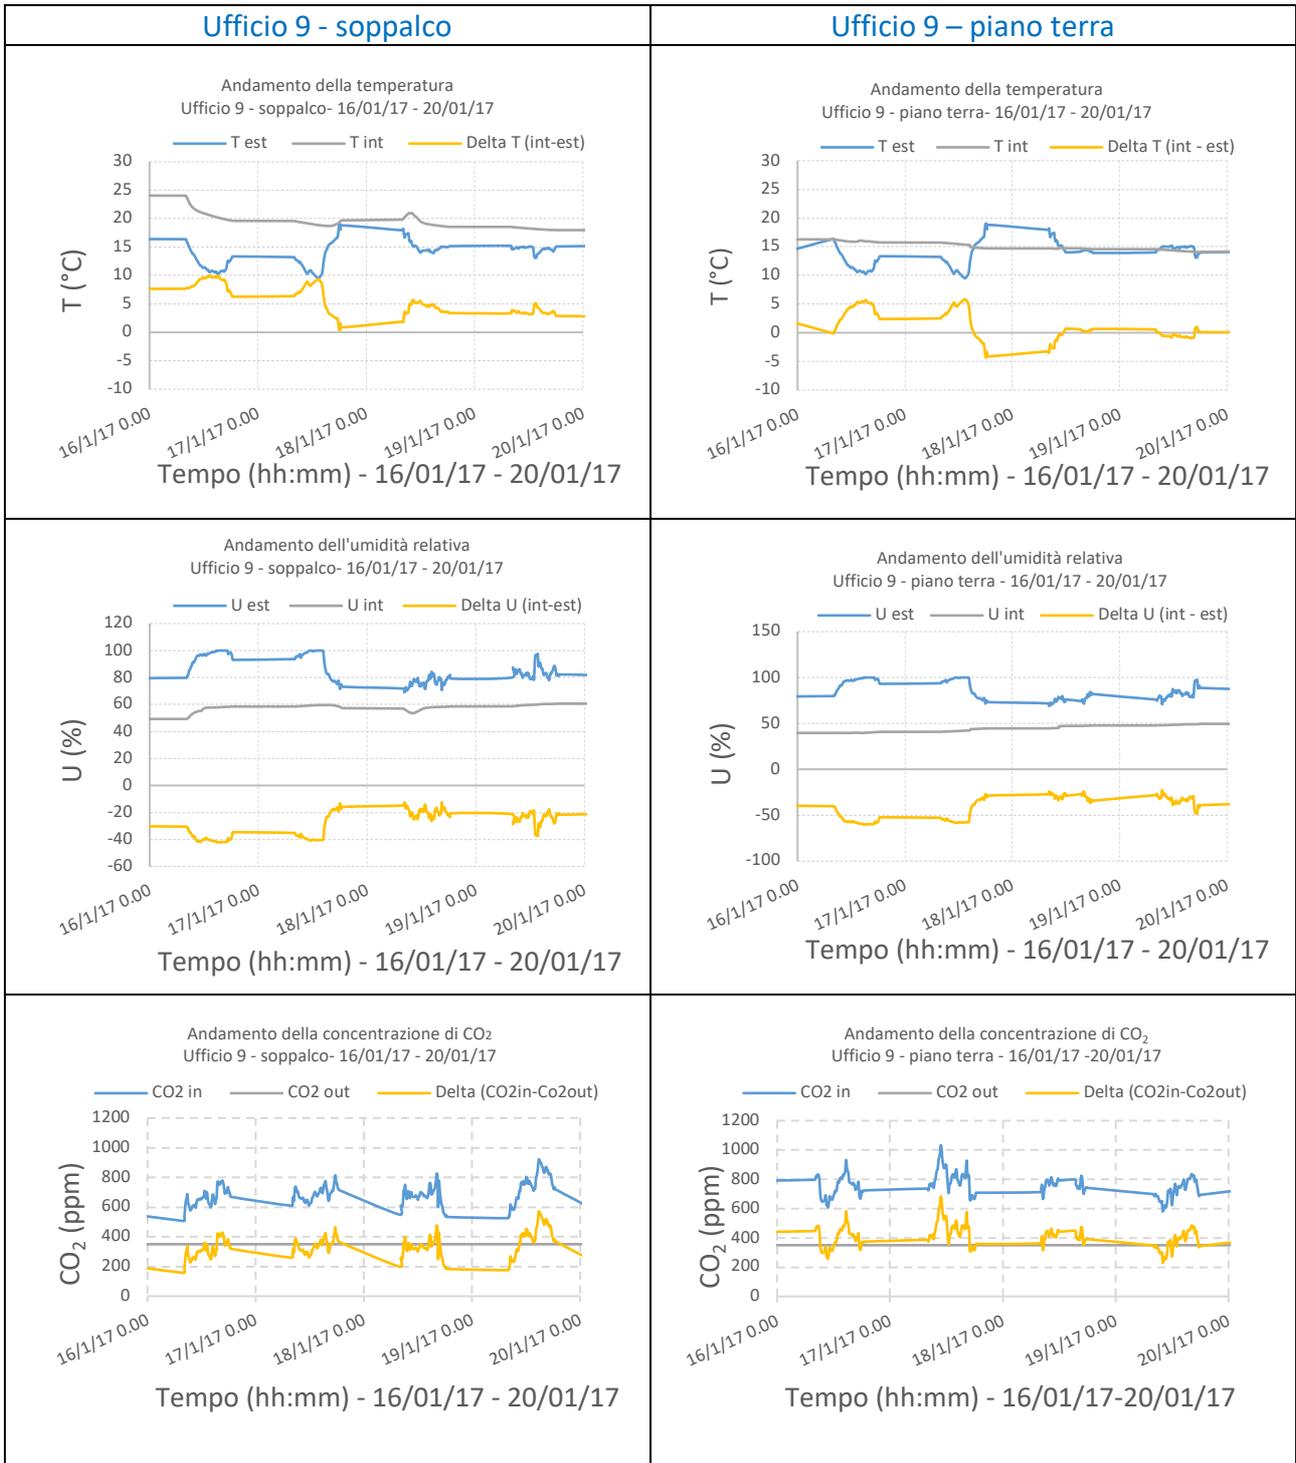
**Tabella 6.2.6 Andamento delle variabili indoor – Ufficio 9 – 16/01/17 – 20/01/17.**

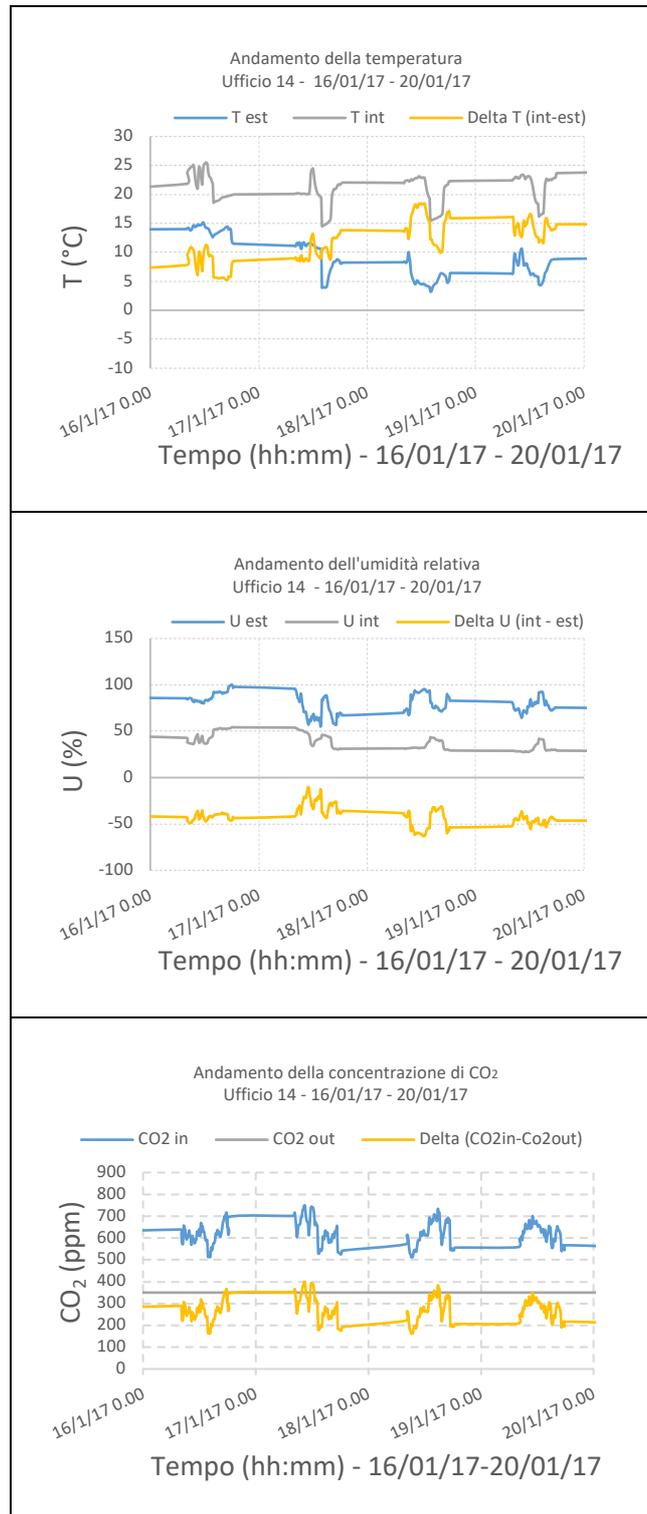
**Tabella 6.2.7 Andamento delle variabili indoor – Ufficio 14 – 16/01/17 – 20/01/17.**

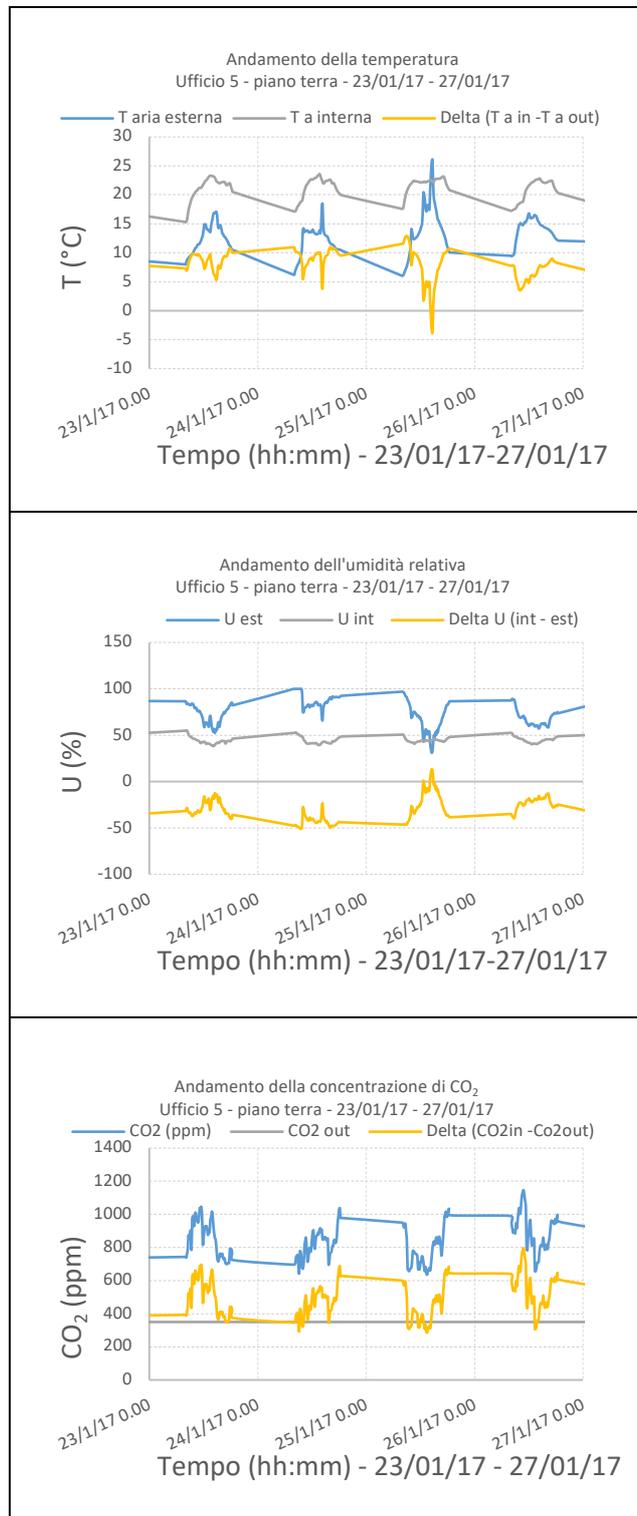
**Tabella 6.2.8 Andamento delle variabili indoor – Ufficio 5 – piano terra – 23/01/17 – 27/01/17.**

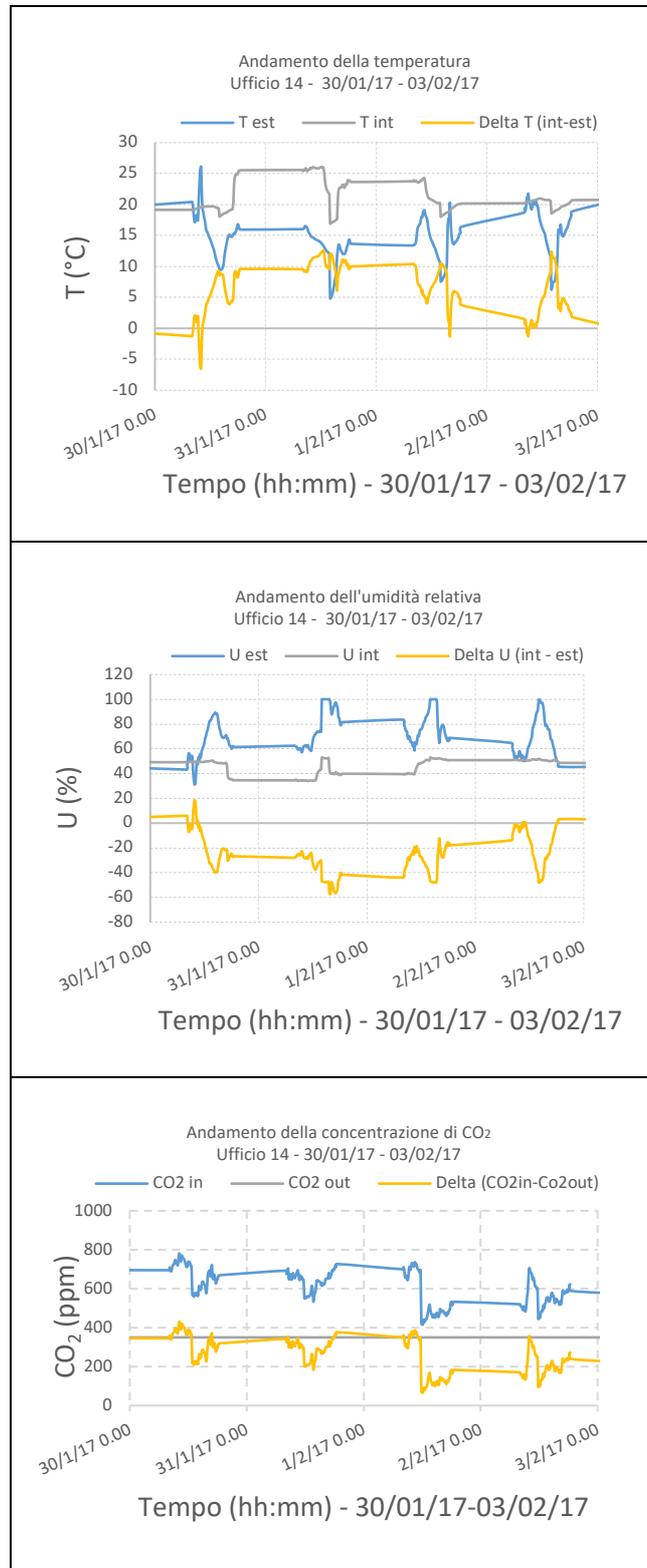
**Tabella 6.2.9 Andamento delle variabili indoor – Ufficio 14 – 30/01/17 – 03/02/17.**

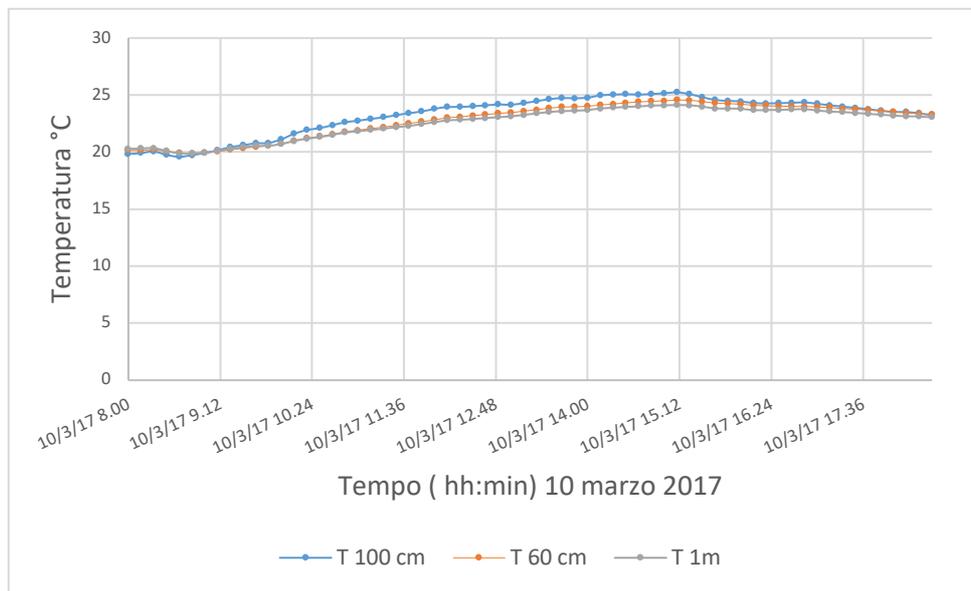
Figura 6.2.4 Andamento della temperatura interna a diverse altezze dal pavimento nell'ufficio 5 – soppalco.

Attraverso le misure di queste ultime variabili, valutate alla quota di: 10 cm, 60 cm e 1 m dal pavimento - distanze che corrispondono, per una persona seduta, rispettivamente a livello delle caviglie, livello delle ginocchia e livello della nuca - è stato possibile confrontare il gradiente verticale della temperatura dell'aria tra i livelli 1 m e 10 cm ( $\Delta T(1\text{ m} - 10\text{ cm})$ ) con il valore limite suggerito dalla normativa ( $\Delta T_{\text{lim}} = 3^\circ\text{C}$ ).

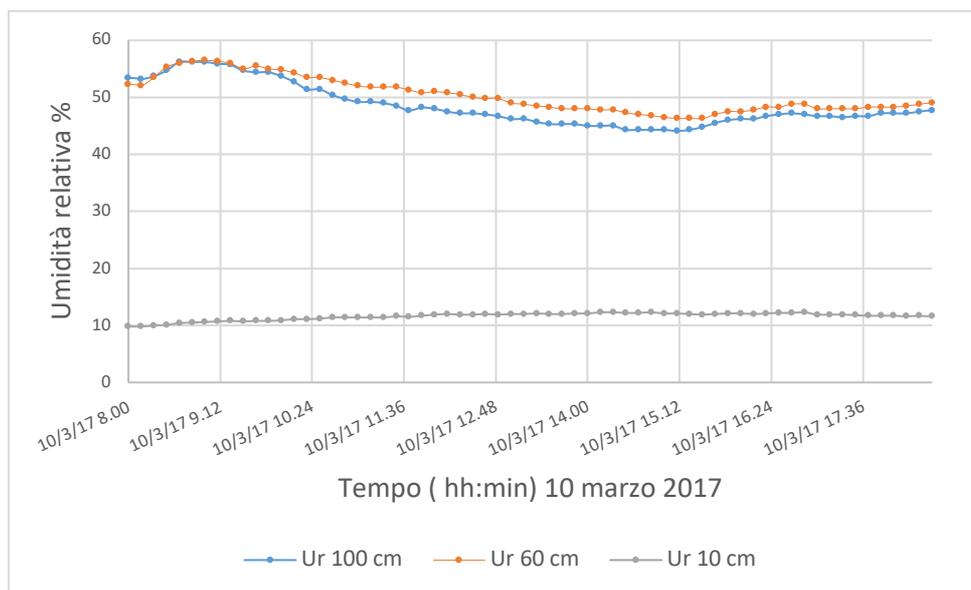
Figura 6.2.5 Andamento dell'umidità relativa interna a diverse altezze dal pavimento nell'ufficio 5 – soppalco.

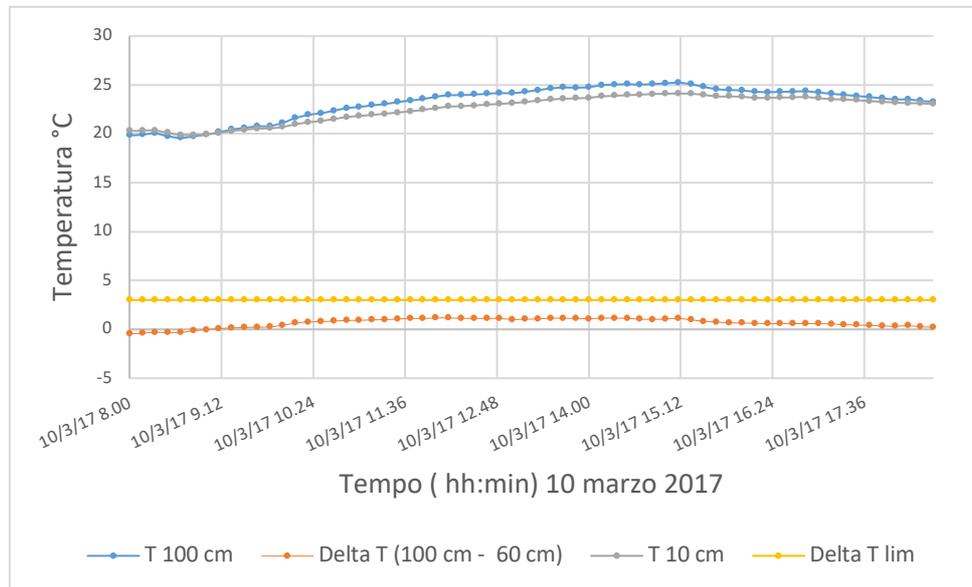
**Figura 6.2.6 Confronto tra la variazione del Delta T livello testa e livello caviglie e il valore limite di 3 °C suggerito dalla normativa (ufficio 5 – soppalco).**

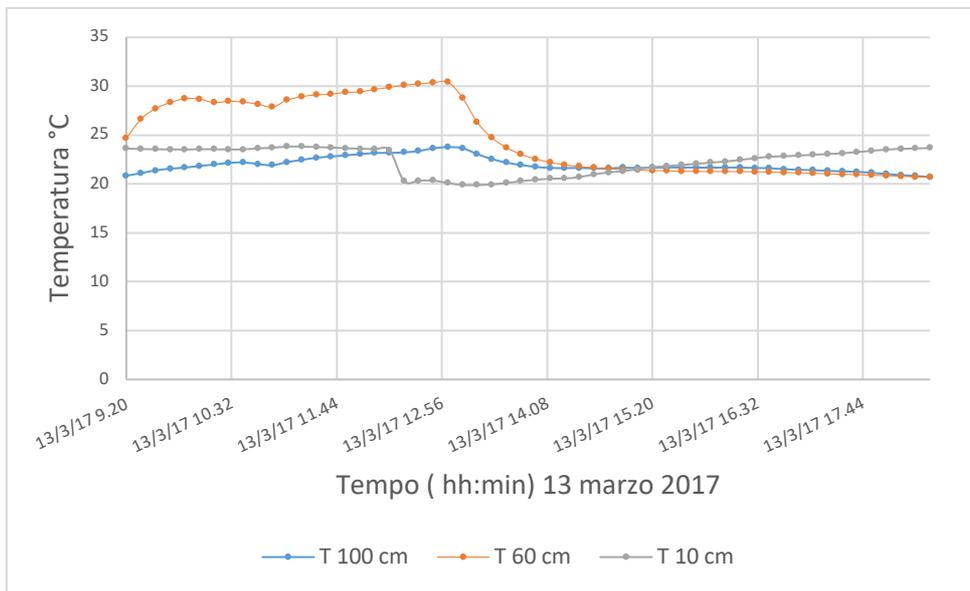
Figura 6.2.8 Andamento della temperatura interna a diverse altezze dal pavimento nell'ufficio 5 – piano terra.

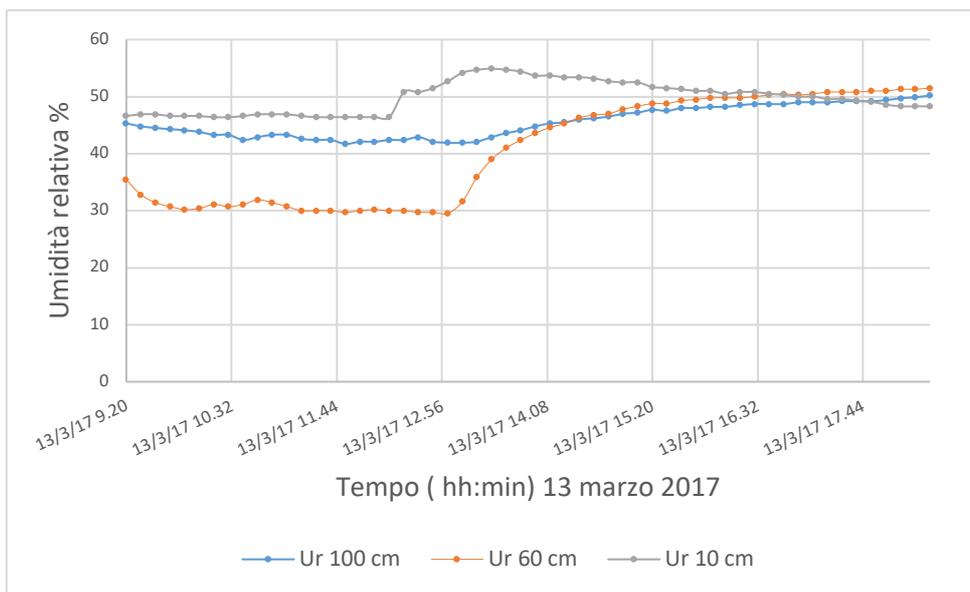
Figura 6.2.9 Andamento dell'umidità relativa interna a diverse altezze dal pavimento nell'ufficio 5 – piano terra.

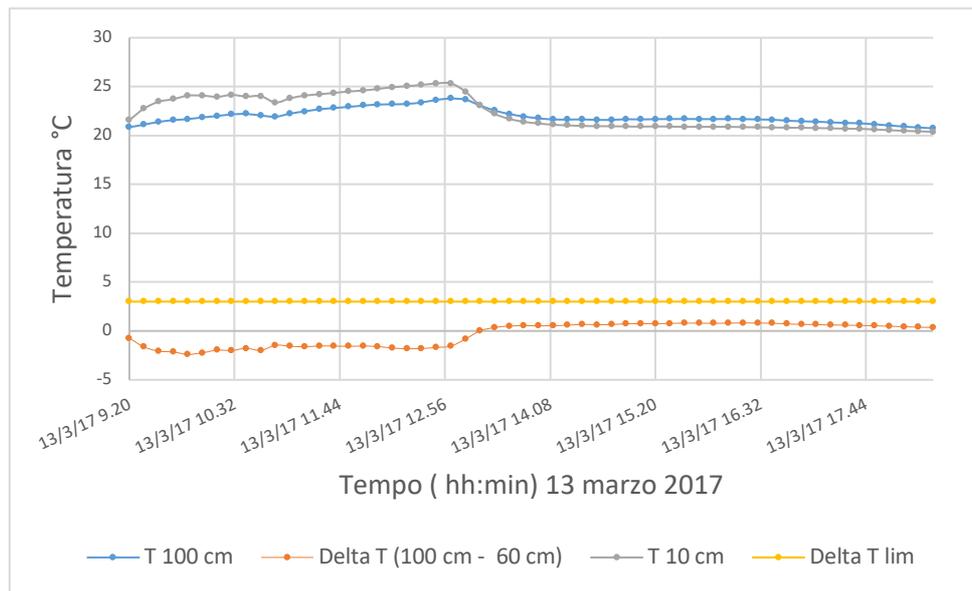
**Figura 6.2.10 Confronto tra la variazione del Delta T livello testa e livello caviglie e il valore limite di 3 °C suggerito dalla normativa (ufficio 5 - piano terra)**

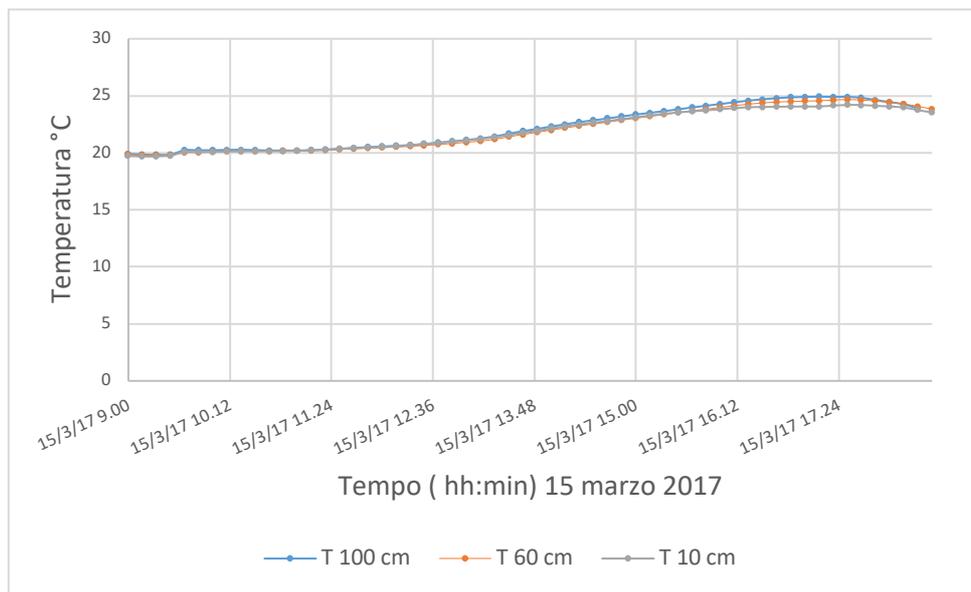
Figura 6.2.12 Andamento della Temperatura interna a diverse altezze dal pavimento nell'ufficio 9 – soppalco.
