# Analisi del comfort microclimatico in edifici pubblici ad uso ufficio del territorio del Sulcis

Report Ricerca di Sistema Elettrico

Tema di Ricerca: Edifici ad energia quasi zero (NZEB)

Obiettivo a.2 – Analisi del comfort microclimatico

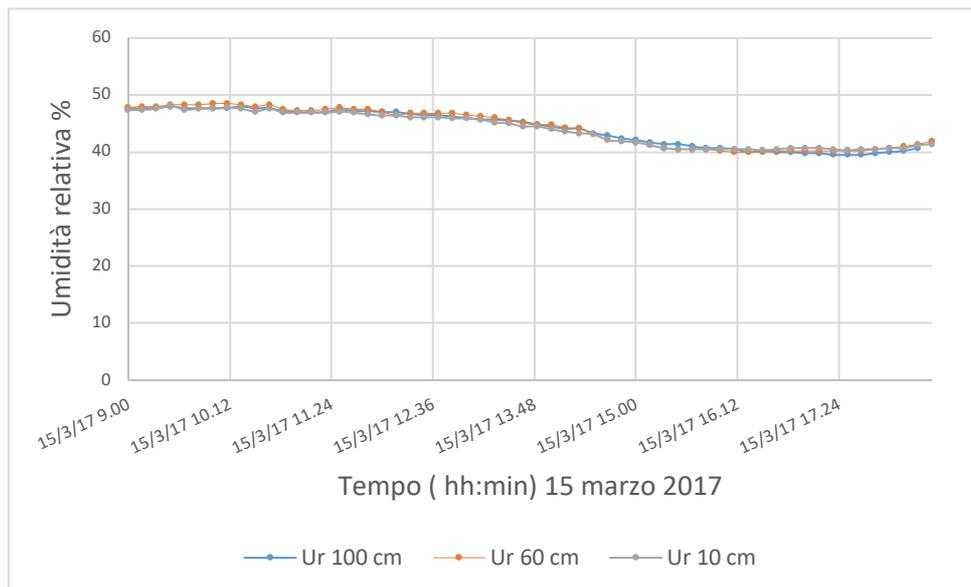
Figura 6.2.13 Andamento dell'umidità relativa interna a diverse altezze dal pavimento nell'ufficio 9 – soppalco.

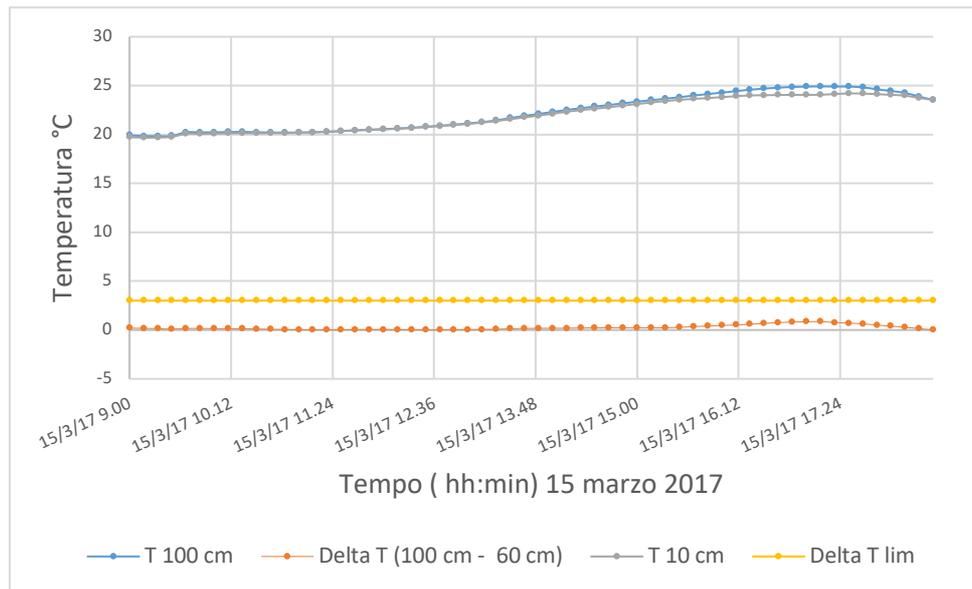
**Figura 6.2.14 Confronto tra la variazione del Delta T livello testa e livello caviglie e il valore limite di 3 °C suggerito dalla normativa (ufficio 9 – soppalco).**

Attraverso le misure di queste ultime variabili, valutate alla quota di: 10 cm, 60 cm e 1 m dal pavimento - distanze che corrispondono, per una persona seduta, rispettivamente a livello delle caviglie, livello delle ginocchia e livello della nuca - è stato possibile confrontare il gradiente verticale della temperatura dell'aria tra i livelli 1 m e 10 cm ( $\Delta T(1\text{ m} - 10\text{ cm})$ ) con il valore limite suggerito dalla normativa ( $\Delta T_{\text{lim}} = 3^\circ\text{C}$ ).

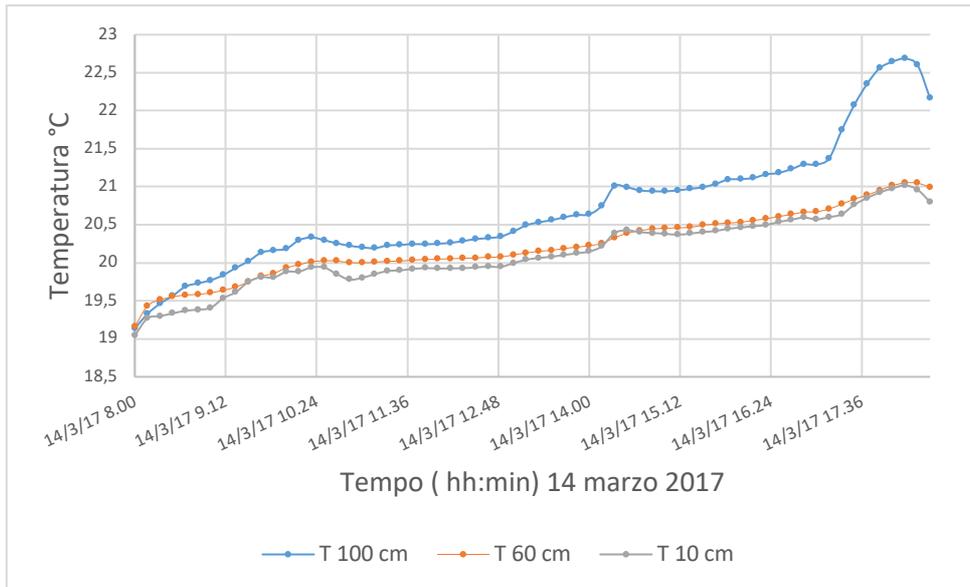
Figura 6.2.16 Andamento della Temperatura interna a diverse altezze dal pavimento nell'ufficio 9 – piano terra.

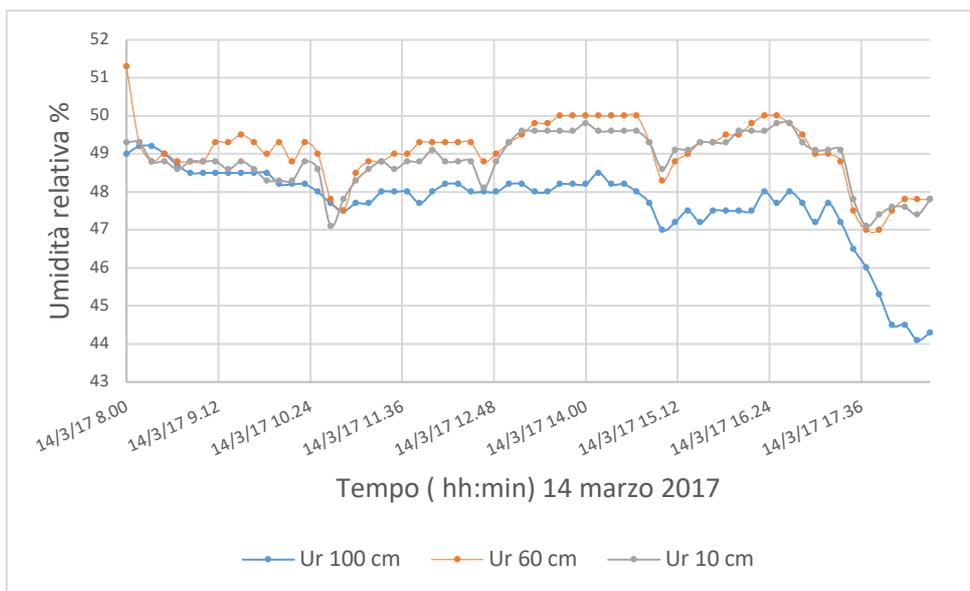
Figura 6.2.17 Andamento dell'umidità relativa interna a diverse altezze dal pavimento nell'ufficio 9 – piano terra.

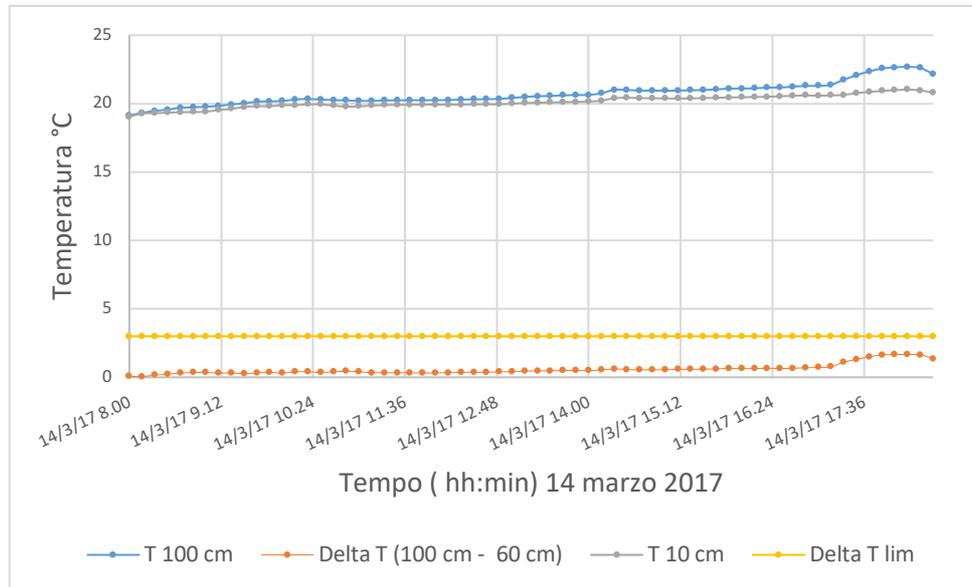
**Figura 6.2.18** Confronto tra la variazione del Delta T livello testa e livello caviglie e il valore limite di 3 °C suggerito dalla normativa (ufficio 9 - piano terra).

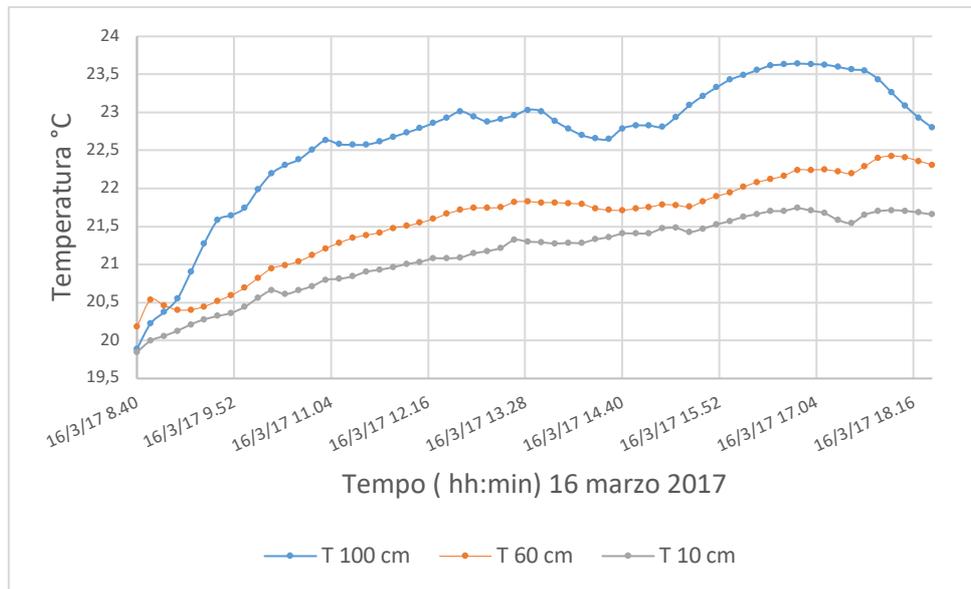
Figura 6.2.20 Andamento della temperatura interna a diverse altezze dal pavimento nell'ufficio 14.

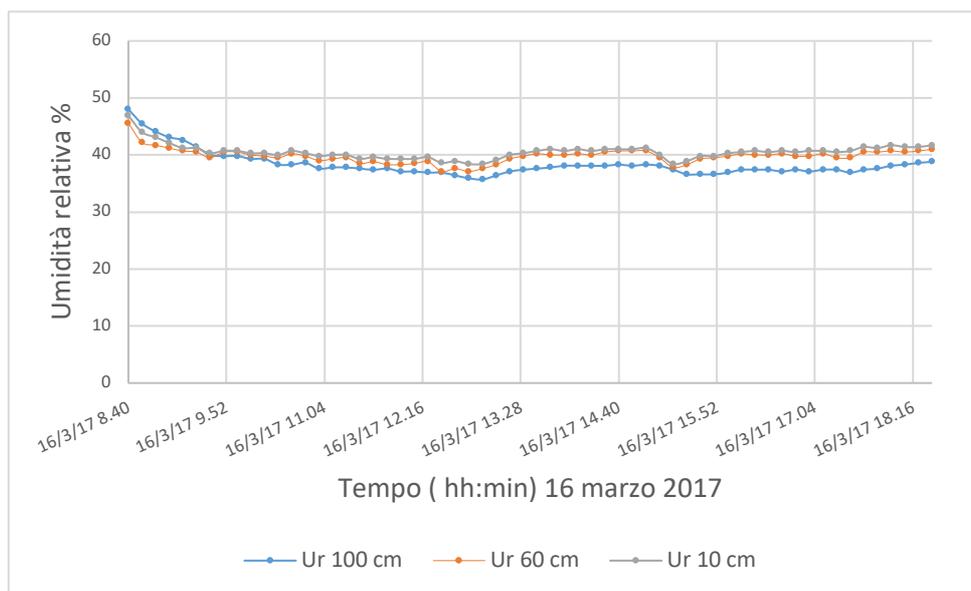
Figura 6.2.21 Andamento dell'umidità relativa interna a diverse altezze dal pavimento nell'ufficio 14.

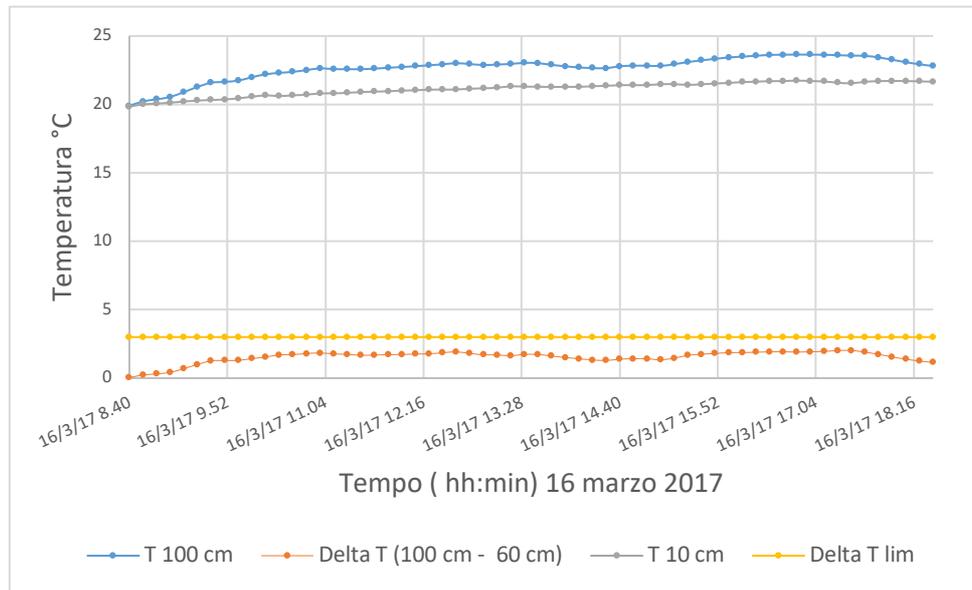
**Figura 6.2.22 Confronto tra la variazione del Delta T livello testa e livello caviglie e il valore limite di 3 °C suggerito dalla normativa (ufficio 14).**

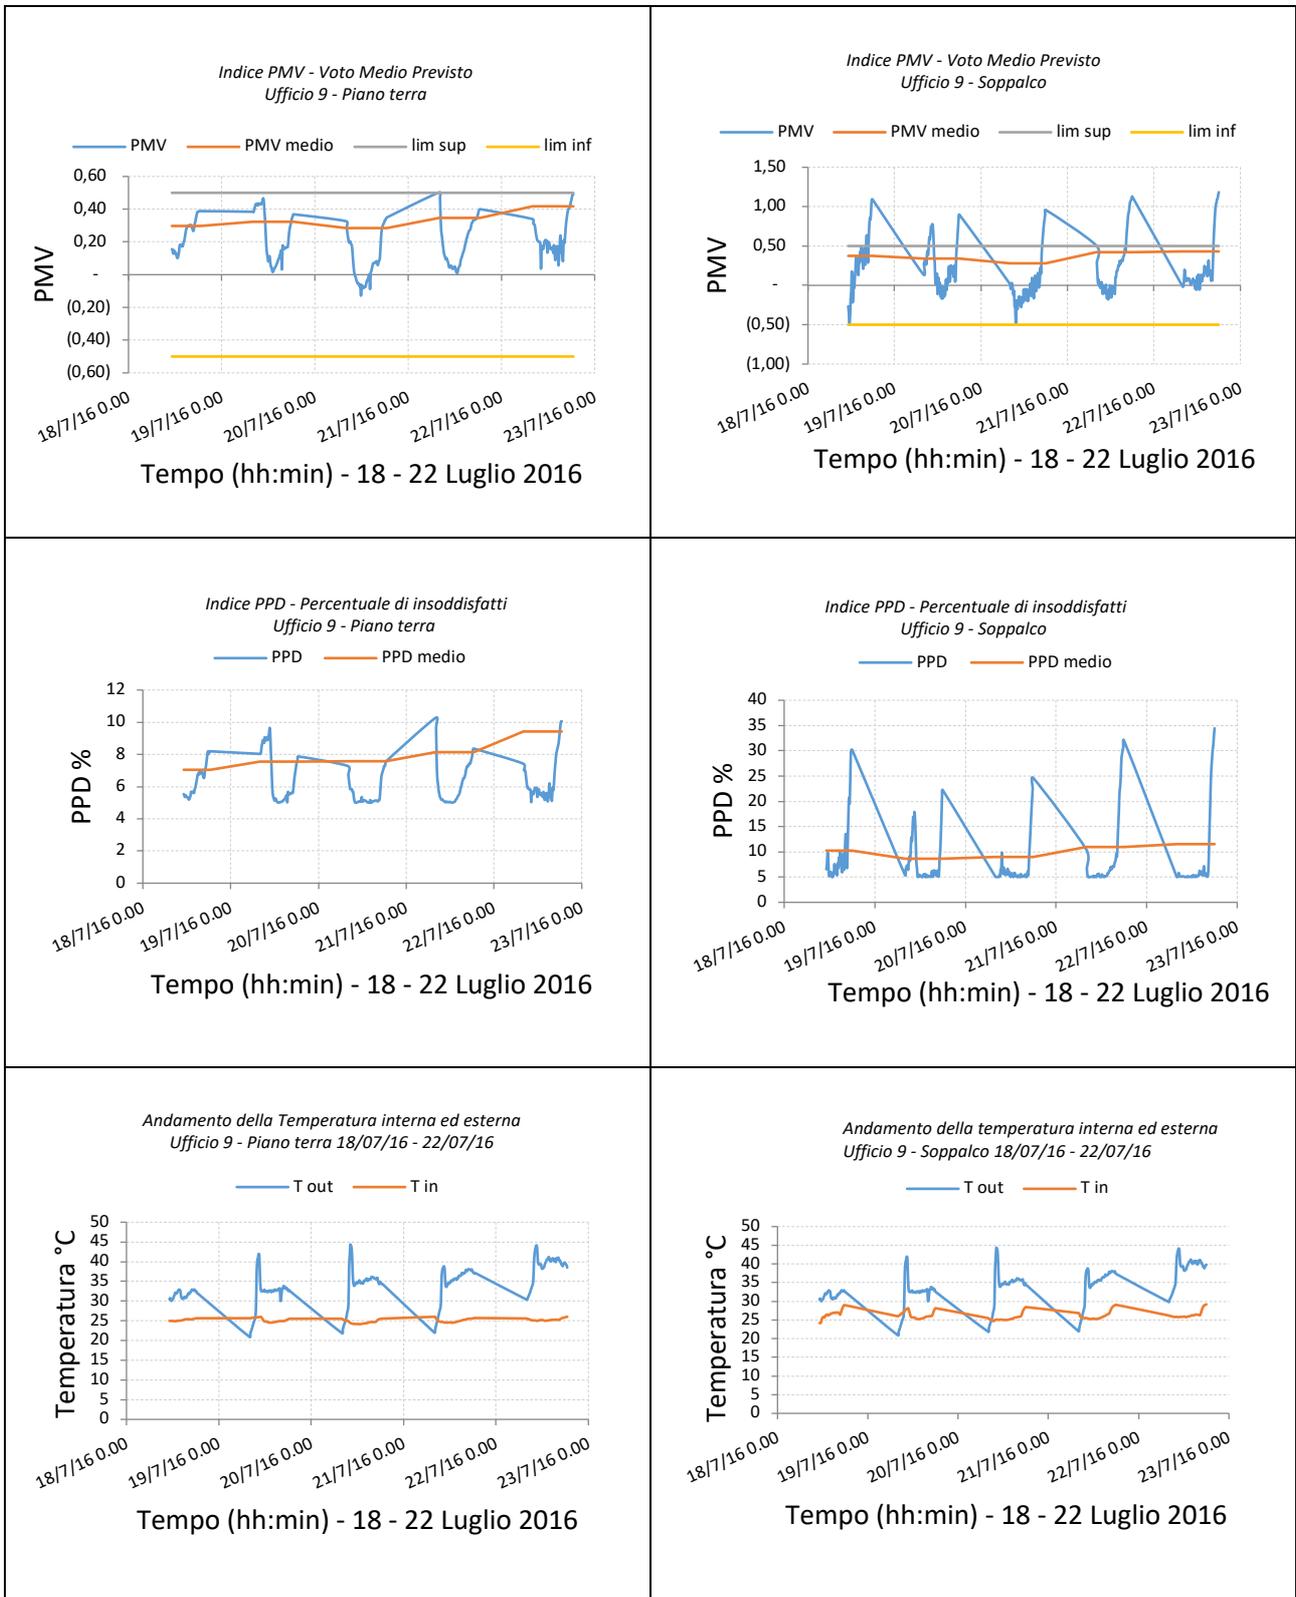
**Tabella 6.3.1 Andamento degli indici PMV e PPD e della temperatura nell'ufficio 9 – 18/07/16 – 22/07/16.**

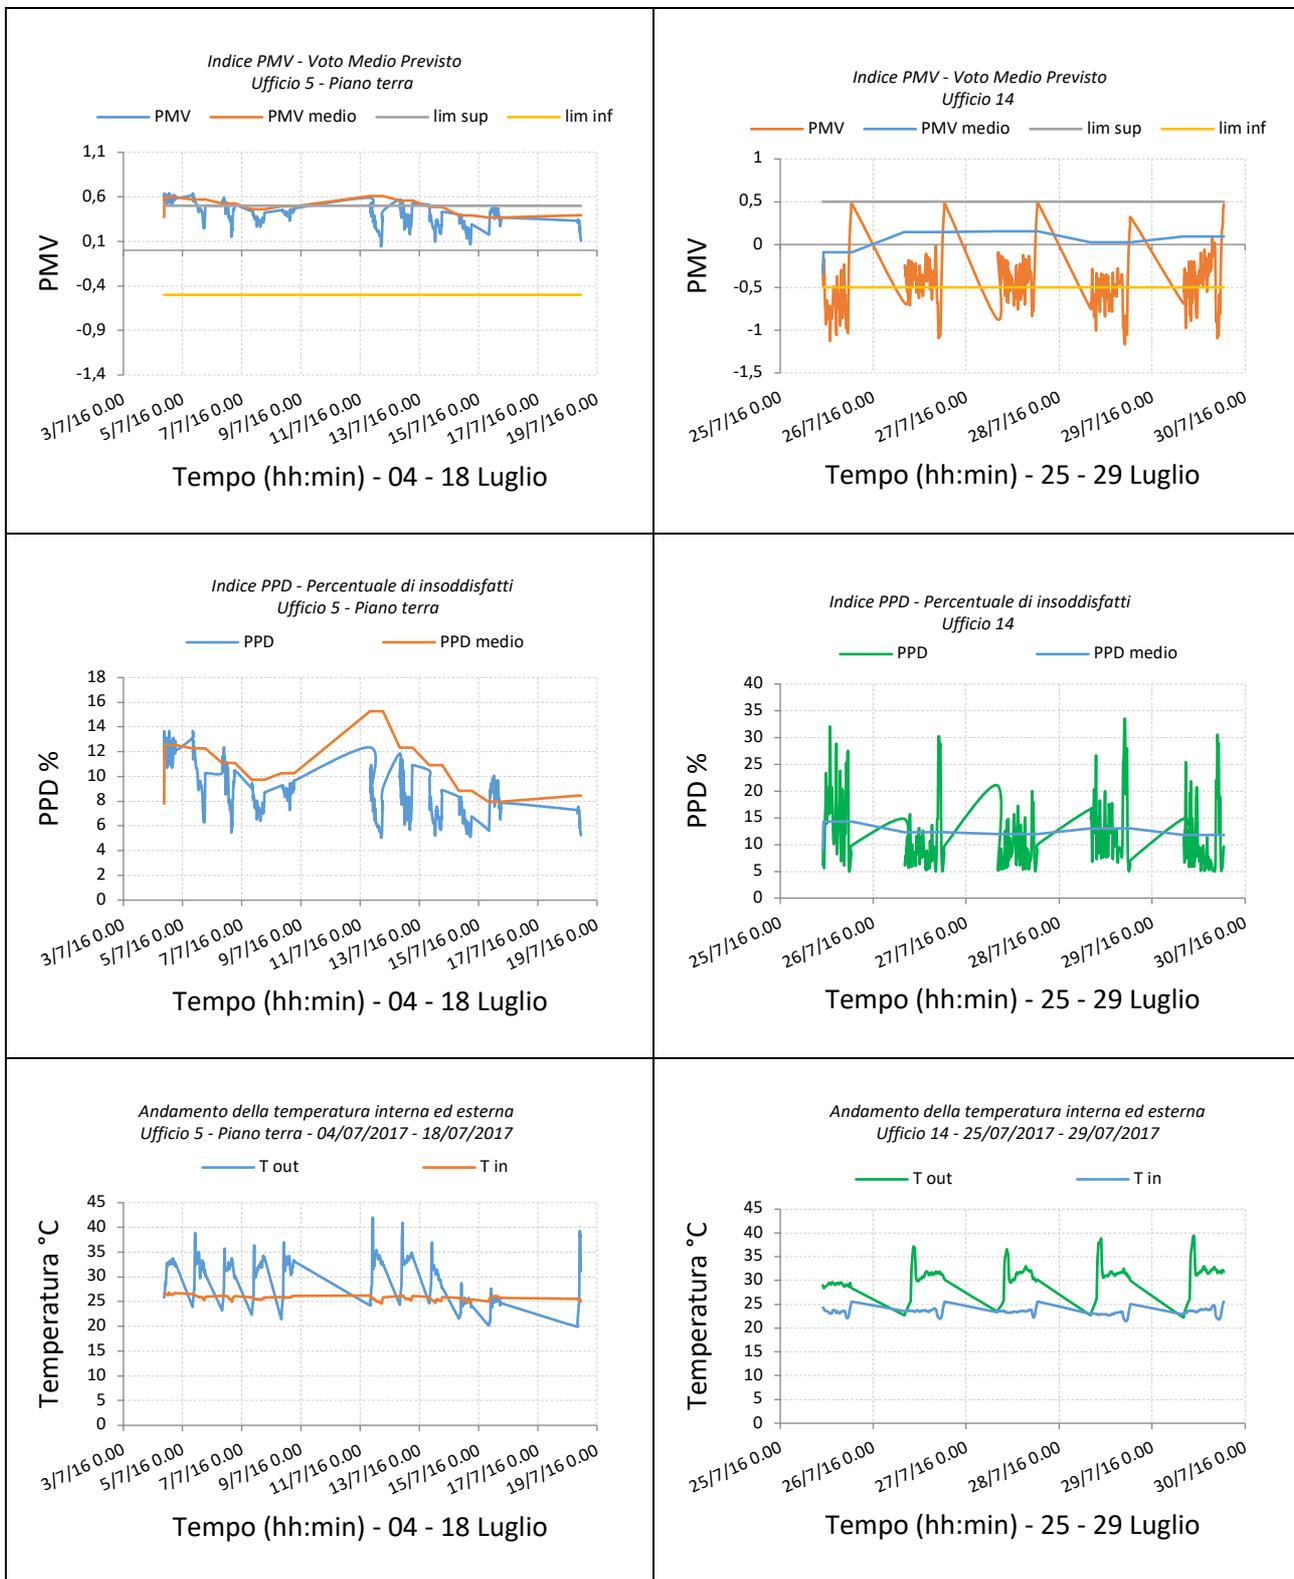
**Tabella 6.3.2 Andamento degli indici PMV e PPD e della temperatura nell'ufficio 5 (04/07/16 – 18/07/16) e nell'ufficio 14 (25/07/16 – 29/07/16).**
